DIE NEUE KREMS

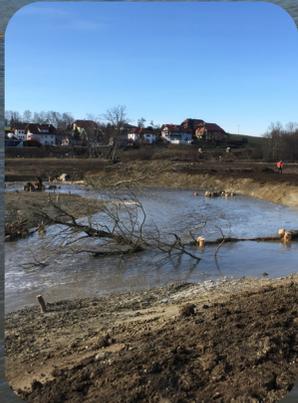
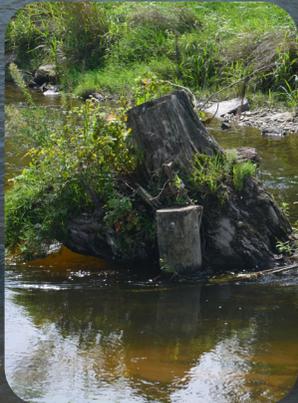
Die Umbaumaßnahmen in der Kriemsa können grob in zwei Abschnitte aufgeteilt werden. Der Teil flussauf des Damms wurde in Anlehnung an die naturnahe Strecke im Bereich der Kriemsaen völlig neu gebaut. Hier wurde ein mäandrierender Gewässerlauf mit unterschiedlichen Breiten hergestellt. Durch die dem Gewässertypus entsprechende Bogen ergeben sich ein Wechsel von Prall- und Gleitufeln und damit auch sehr unterschiedlichen Breiten und Tiefen. An den Prallufeln entwickeln sich dynamische Uferabbrüche und an den Gleitufeln entstehen flache Böschungen an denen durch die reduzierten Fließgeschwindigkeiten Schotterbänke entstehen.

Im Teil flussab des Damms wurde die Kriemsa zunächst in den dafür aufgeweiteten Rotbach-Unterlauf verlegt und dann im ebenfalls ökologisch aufgewerteten ursprünglichen Kriemsbett weiter geführt. Dazu wurde die harte Regulierung in Form von Steinen vollständig entfernt und ein pendelnder Gewässerlauf geschaffen.

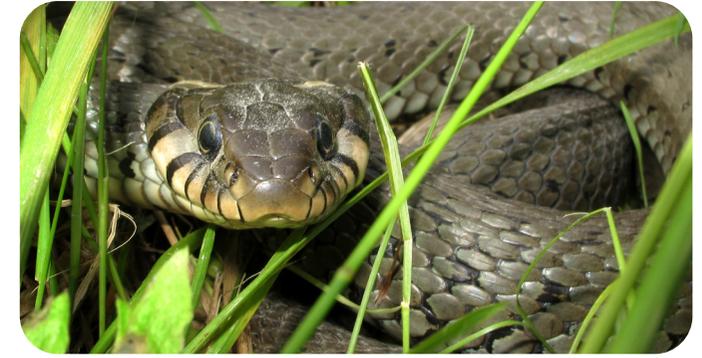
Abbildung 2: © Dr. Hubert Blatterer – Amt der OÖ. Landesregierung

Weiters wurden mehrere Hektar Flächen im Nahbereich des Sperrbauwerkes vom Schutzwasserverband Kremstal angekauft und zur Materialgewinnung (vorwiegend Kies) verwendet. Bei der Wiederverfüllung und Rekultivierung wurde das Gelände mit flachen Senken versehen und diese Bereiche mit Totholzhaufen und Struktursteinen ausgestattet. Diese zeitweise mit Wasser gefüllten aber immer wieder austrocknenden Bereiche stellen ideale Lebensräume für Amphibien und Reptilien dar.

Die Flächen zwischen den Amphibientümpeln wurden aus der landwirtschaftlichen Bewirtschaftung genommen und soll dort künftig eine natürliche Entwicklung der Vegetation ohne regulierende Eingriffe zugelassen werden (Sukzession).
